A szentesi városháza épületének faanyagvédelmi vizsgálata

Varró Beáta

okl. kertészmérnök, faanyagvédelmi szakértő

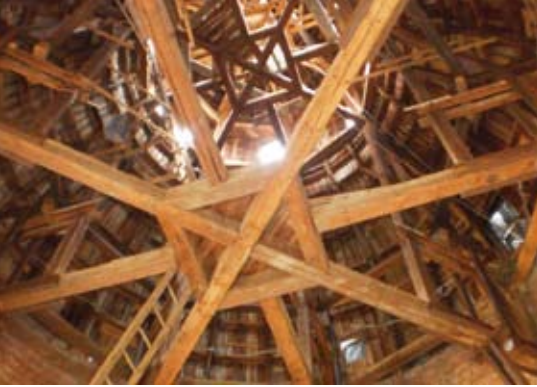
2. kép

A 20 méteres torony belső szerkezete

A 20 méteres torony állapota az előzetes helyszíni szemle alapján várt eredménynél rosszabb volt. A tartószerkezeti elemek szinte mindegyikét károsították a rovarok. A rovarkárosítás az elemeknek elsősorban a felső felületét érintette, ezáltal a hasznos keresztmetszet 1–4 centiméterrel csökkent. A rovarkárosítás hatására több tartószerkezeti elem is annyira meggyengült, hogy eredeti feladatát már csak bizonytalan ideig képes ellátni. Az egyes kötőgerenda szinteken a járőrfelületet alkotó palló vagy deszka sor meggyengült. A torony létrasoron történő biztonságos bejárása nem volt lehetséges, ezáltal az épületgondnok sem tudja elvégezni a rendszeres ellenőrzést és a karbantartási munkákat.

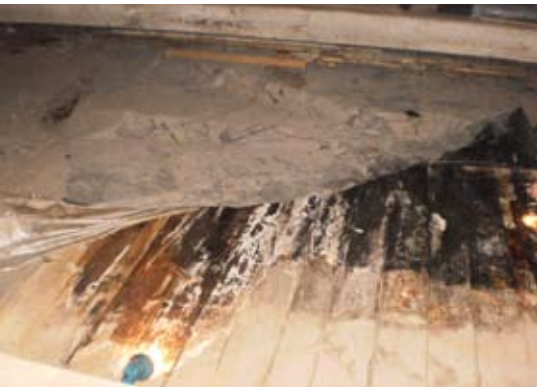
3. kép

Lefóliázott zárófödém

Az eredeti felkérés a hivatal részéről csak a fedélszék vizsgálatára szólt. A helyszíni szemle során föliatakarást vettünk észre az egyik fafödém szakaszon, ahol éreztük a jellegzetes gombaszagot, majd kisebb bontás után megtaláltuk a gombatermőtestek és gombafonalak egy részét is, melyek a föliával borított gerendás fafödém jelentős részét tönkretették (3–4. kép).

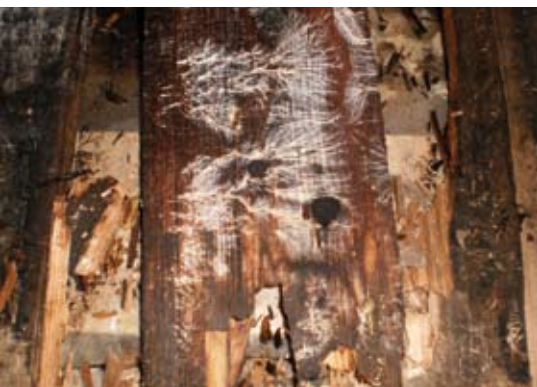
4. kép

Gombafonallakkal átszótt födémdeszkázat

Ezen a szakaszon életveszélyes állapotot előidéző biológiai károsodással szembesültünk. A faanyagvédelmi vizsgálat során jól nyomon lehetett követni a korábbi beavatkozásokat. A szerkezetben hagyott károsodott elemek visszafertőzték az elsősorban a vágási felületen nem védőkezelt új faanyagot.

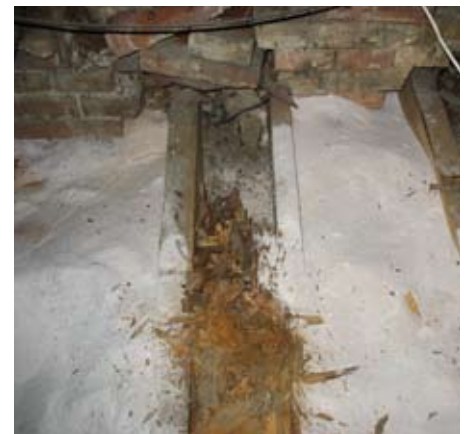
5. kép

Az 1990-es évek elején felkötött, megerősített födémgerendák állapota tovább romlott, a gombásodás továbbterjedt a középső födémszakaszra is, ahol a falazatra fel-

Gombabontott födémgerendák

fekvő gerendavégek szinte mindegyike elkorhadt (5. kép).

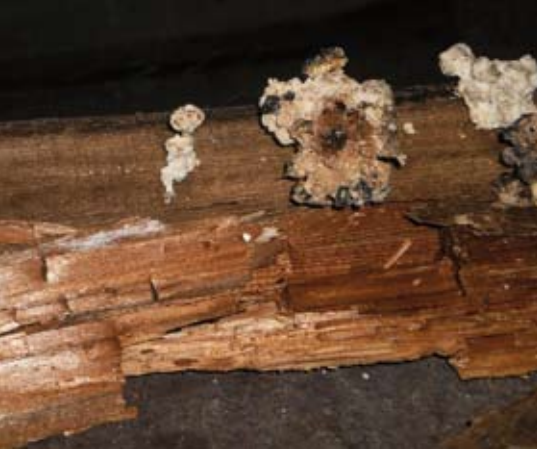
6. kép

Gomba termőtest a födémdeszkázaton

A falban futó és a felújításkor a helyén hagyott sárgerenda a gomba- és rovarkártevőktől morzsolható állagúvá porladt. A felső deszkaborítás lefelé néző oldalán „csodálatos”, rendellenes növekedésű gombatermőtestek képződtek (6. kép).

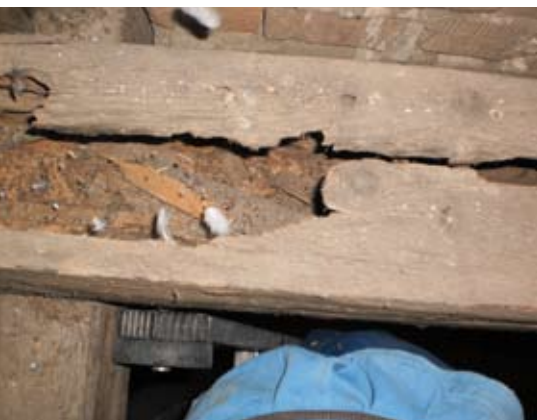
7. kép

Vályúsán kikorhadt szelemen az attikafal alatt

A héjazatot alkotó pala sok helyen sérült az attikacsatornák környékén és a vápák mentén (7. kép).

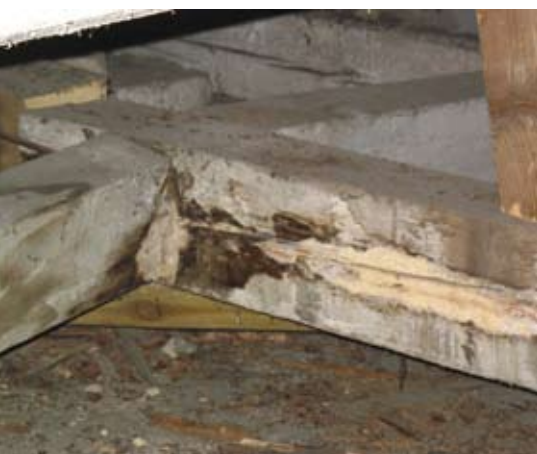
8. kép

Beázás és biológiai károsodás nyomai egy megerősített kötőgerendán

A 12 méteres torony két alsó csomópontját tették tönkre a vápatalálkozásokon keresztül beszivárgó csapadék hatására megtelepedő gombák. A gombák lebontó tevékenysége miatt az alsó csomópontok meggyengültek. Az állapot észlelését követő gyors és szakszerű beavatkozással megelőzhető a biológiai károsodás továbbterjedése. Az alsó csomópontok gyengülésével a torony szerkezete deformálódhat, ami további szerkezeti károsodásokat eredményezhet (8. kép).

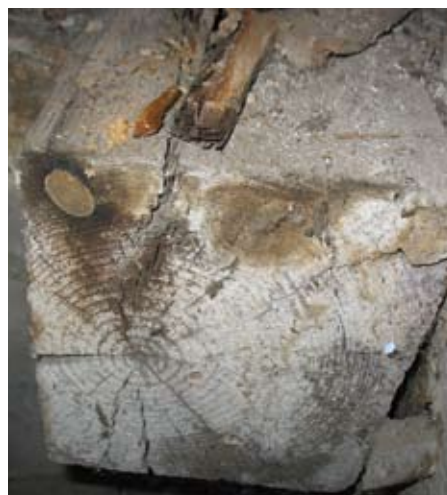
9. kép

A 20 méteres toronysisakot más épületszárnyakkal összekötő kis hajlásszögű, bádogfedéses tetősík vízzárása nem volt megfelelő, és a kivitelező a javítási munkák során sem fordított kellő figyelmet ennek a területnek a faanyagvédelmére. Így a korábban már észlelt faanyagvédelmi problémákat teljesen megszüntetni nem tudták, mindössze időszakosan stabilizálták a szerkezetet. Konzerválták azonban a károsítókat és lehetővé tették számukra a további terjedést (9. kép).

Károsodás az alsó csomóponton
