A faanyagvédelem fontossága emeletráépítéskor

Cikkünkben a vendégfödémként megtartott fafödémekkel kapcsolatos faanyagvédelmi hibákra hívjuk fel a figyelmét mindazon szereplőknek – társasházak, közös képviselők vagy az önkormányzatok építési osztályán dolgozók –, akik egy tetőtérbeépítés vagy emeletráépítés esetén döntéshozók lehetnek.

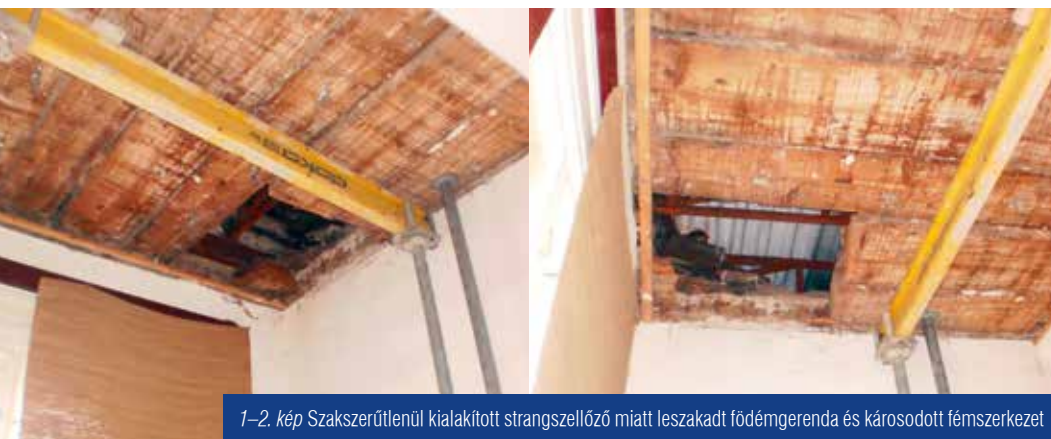
1–2. kép Szakszerűtlenül kialakított strangszellőző miatt leszakadt födémgerenda és károsodott fémszerkezet

- A kivitelező nem kapja meg, vagy nem tanulmányozza át kellő alaposan a már előzetesen elkészült faanyagvédelmi szakvéleményt, többletköltségekkel szembe-sülhet.
- A hatóság leállítja a már folyamatban lévő építkezést, patthelyzet alakul ki, nem fejezik be a kivitelezést vagy akár évekig is elhúzódik a befejezés, közben folyamatos állagromlás következik be az épületben.
- Az új lakások nem kapnak használatbavételi engedélyt, tehát nem lesznek eladhatóak, ha már van tulajdonosuk, akik fizették a kivitelezést és esetleg a lakásukban laknak, illegális lakásfoglalóként élhetnek a már kifizetett tulajdonukban.
- A fafödém elemei leszakadnak, életveszélyessé válik a legfelső szint mennyezetét alkotó fa zárófödém, a kivitelezési hiányosságokra gyakran csak ekkor derül fény, de addigra a kivitelezők már régen eltűntek (1–2. kép).

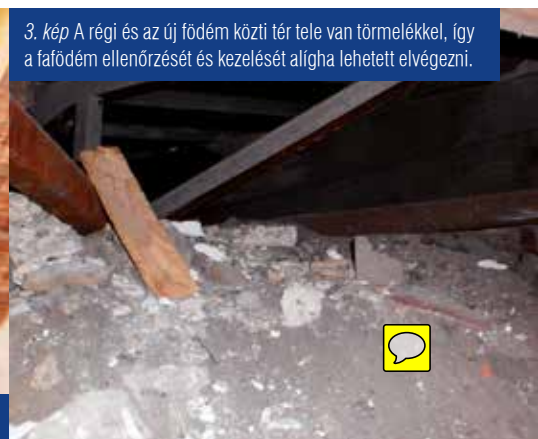
3. kép A régi és az új födém közti tér tele van törmelékkel, így a fafödém ellenőrzését és kezelését aligha lehetett elvégezni.

- A fa zárófödémén lévő agyagtapasztás/feltöltés stb. födémén marad. – A fafödém felületén lévő feltöltést minden ilyen esetben teljes egészében el kell távolítani,

ezután lehet a faanyagot nemcsak sávosan, hanem teljes felületen átvizsgálni, a károsodott részeket eltávolítani, védőkezelni, és a szükséges elemeket a statikai vélemény alapján megerősíteni (3. kép).

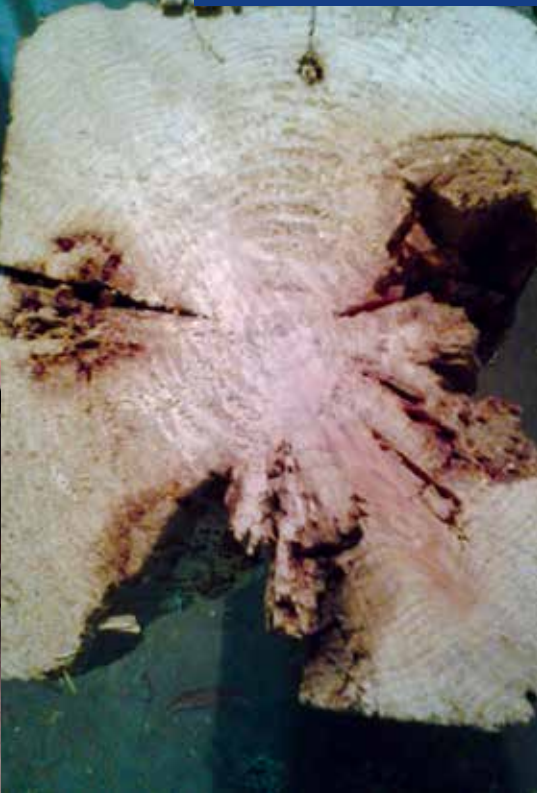
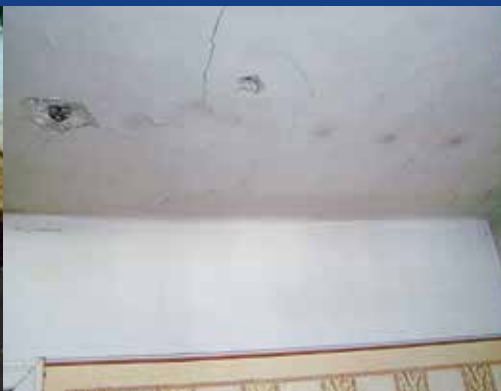
4–5. kép Födémről eltávolított 18/23 cm keresztmetszetű gerenda, mely csőrepedés miatt vályúsán bekorhad

- Fertőzött, új (általában cincérváros) faanyag beépítése (4–5. kép)
- Kémiai védelem esetében a nem megfelelő védőszer alkalmazása, illetve jó védőszer nem megfelelő alkalmazása. – Például vizesblokkok alatt csak fában fixálódó szer alkalmazható, ezen szeren kívül impregnáló kezelőanyag használata is szükséges.
- Fizikai-technikai védelem – Vizesblokkok aljzata és a fafödém között min 5–8 cm szellőzést biztosító légrést kell kialakítani. A terveken és a szakvélemények-

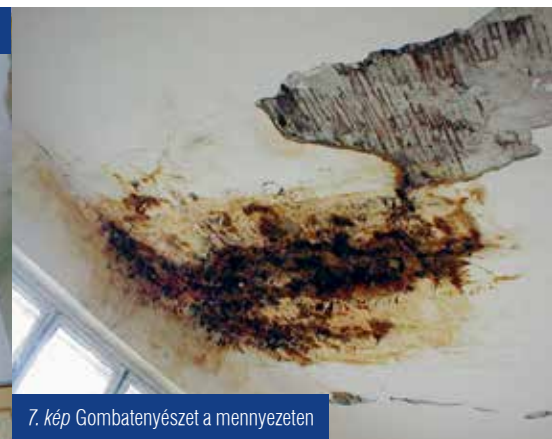
7. kép Gombatenyészet a mennyezeten

Az eredmény szinte kivétel nélkül azonos, a vendégfödémként megtartott fa zárófödém elemei akár életveszélyessé is válhatnak (7. kép), és könnyen leszakadhatnak, az épület egy része lakhatatlanná válik, vagy olyan sokba kerül a megoldás kivitelezése, hogy a lakóközösségnek nem áll rendelkezésére ekkora összeg.
