A szentesi városháza épületének faanyagvédelmi vizsgálata

Varró Beáta

okl. kertészmérnök, faanyagvédelmi szakértő

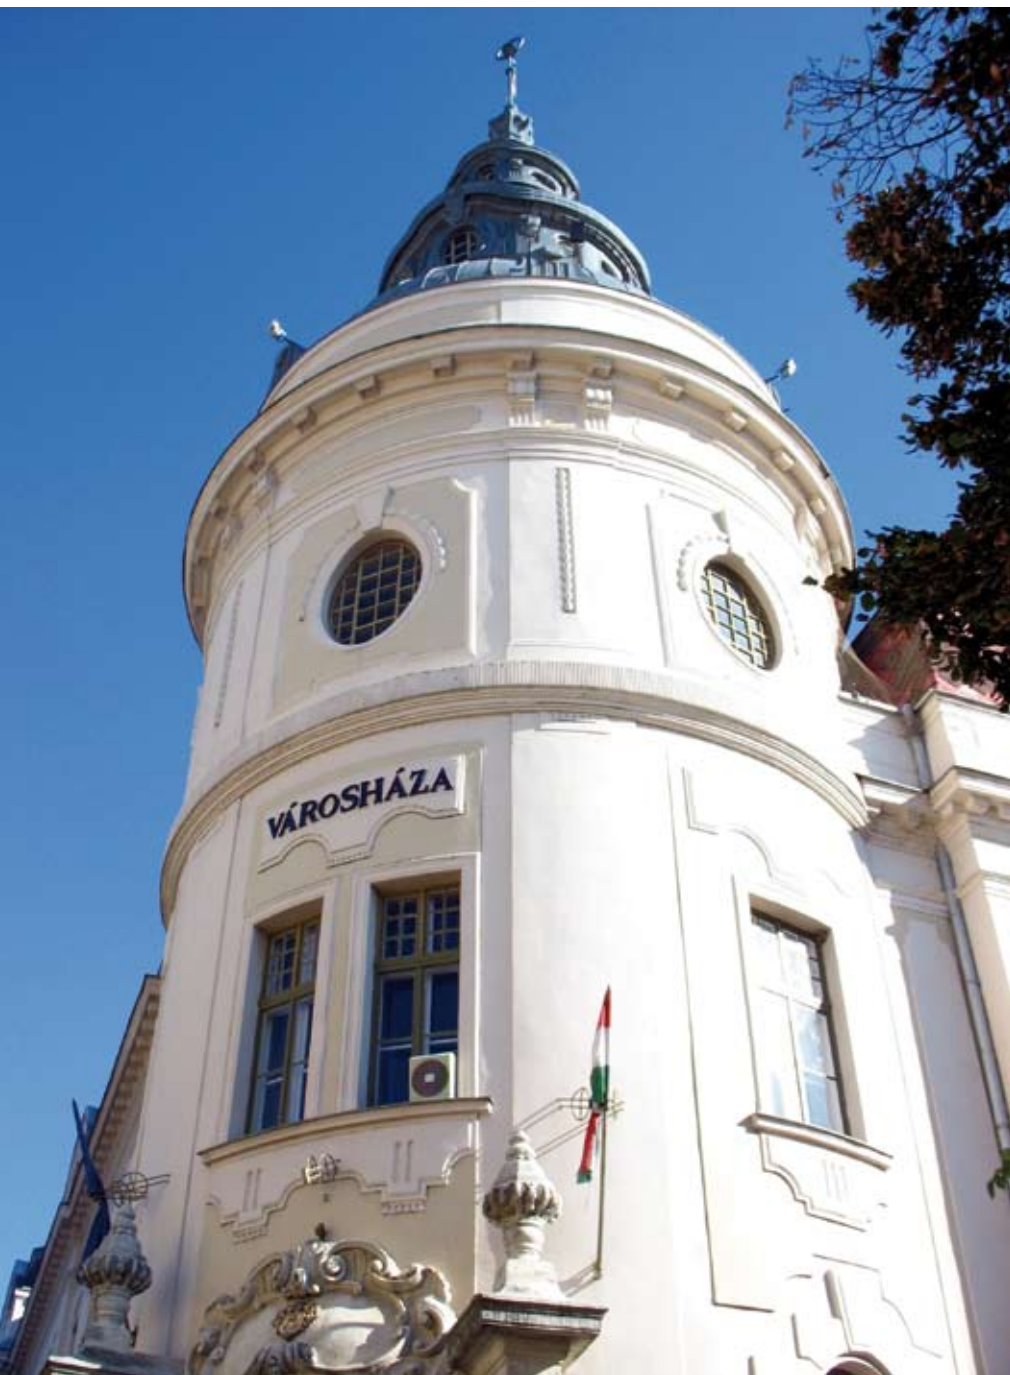
1. kép

A városháza tornya

Vizsgálatunkban a szentesi városháza épületének teljes fa fedélszékét és egy traktus fafödémét vettük górcső alá (1. kép).
